## Bewertungsbericht Oldtimer

**WES DW71H**

Erstzulassung	11.03.1975	Typ / Handelsbez.	504 Cabrio
Letzte Zulassung	19.08.2011	Hersteller	PEUGEOT (F)
Aufbauart	Cabriolet	Türen	2
Fahrzeug-Ident.-Nr.	504B311936662	HSN / TSN	3003 / 000
Km-Stand abgelesen	33556	Nächste HU §29 StVZO	03 / 2019
Energiequelle / Kraftstoff	Benzin	Zylinderanzahl	6 / V-Motor
Leistung (kW)	100	Hubraum (ccm)	2647
Schadstoffklasse:	OLDTIMER	Antriebsart	Heckantrieb
Getriebe / Gänge	Schaltgetriebe / 5	Farbe	schwarz / Uni
Polster / Farbe	Leder / Schwarz	Motornummer	21753
Karosseriehersteller	Peugeot (Pininfarina)	Karosserie-Nr.	A00012
Karosseriewerkstoff	Die Karosserie besteht aus Stahl.

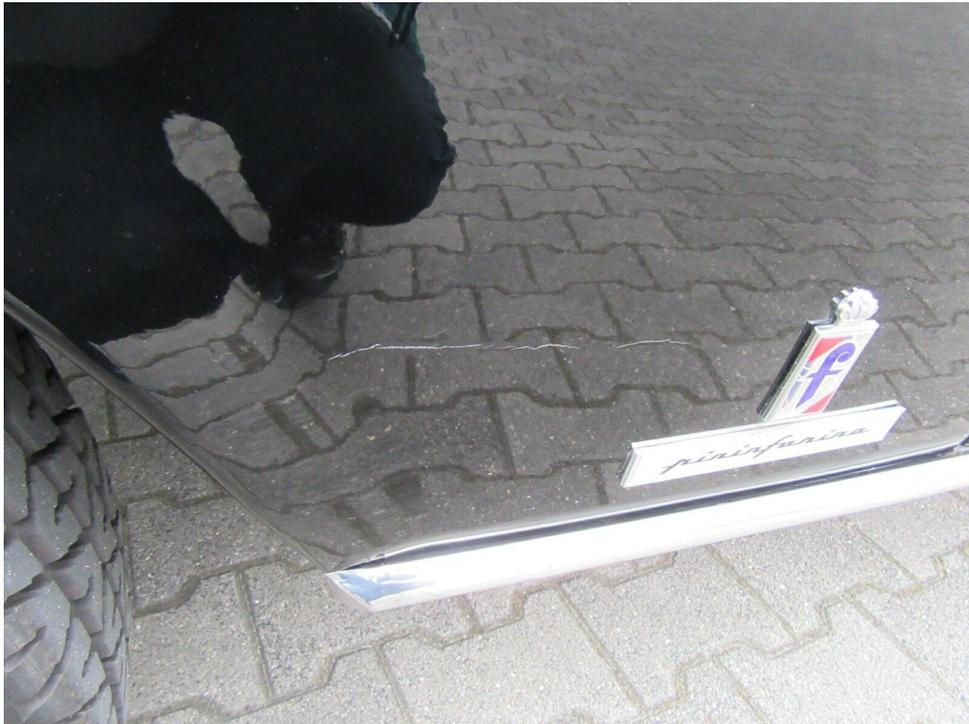
Das Fahrzeug befindet sich in einem gepflegten Zustand. Am Kotflügel vorn links befindet sich ein Kratzer und oberhalb Korrosion. Die Motorhaube und Kotflügel vorn rechts weisen Blasenbildung auf. Die Türkanten links und rechts wurden ausgebessert. Seitenwand h r verkratzt. Das Verdeck wurde erneuert. der Unterboden befand sich in einem guten Zustand.

Bild 7 : Kotflügel v l verkratzt.

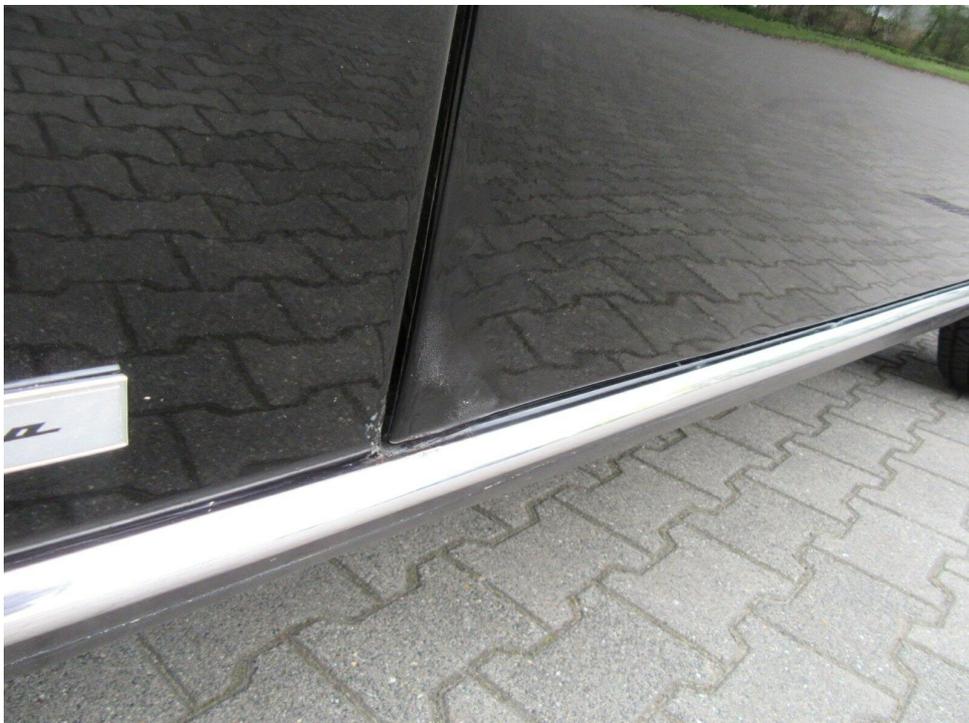
Bild 8 : Türkante v l ausgebessert.

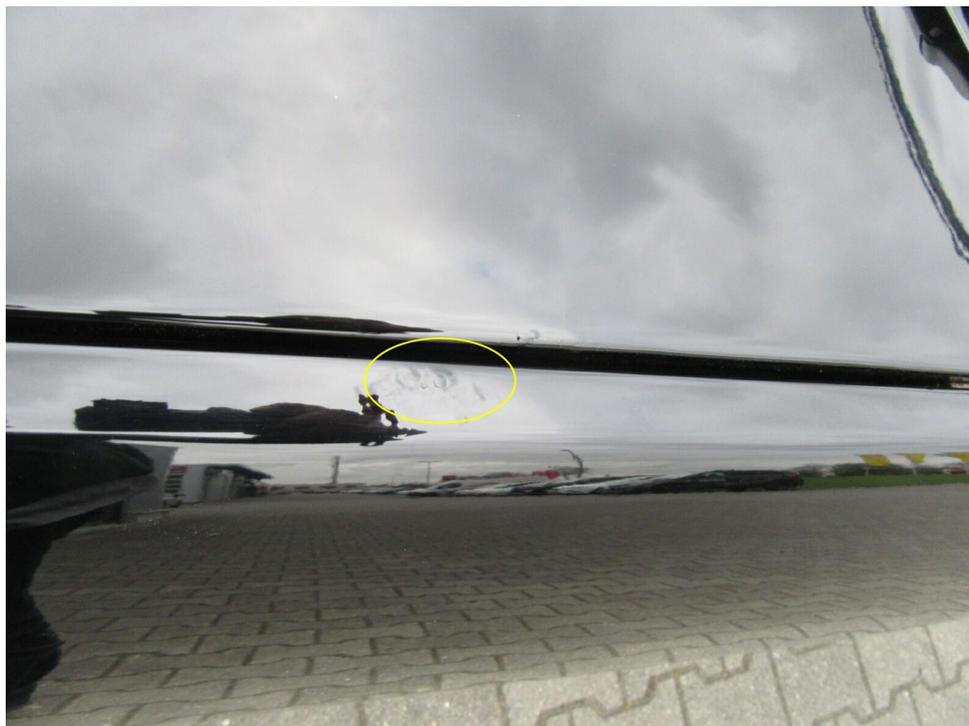
Bild 9 : Blasenbildung Kotflügel v l.

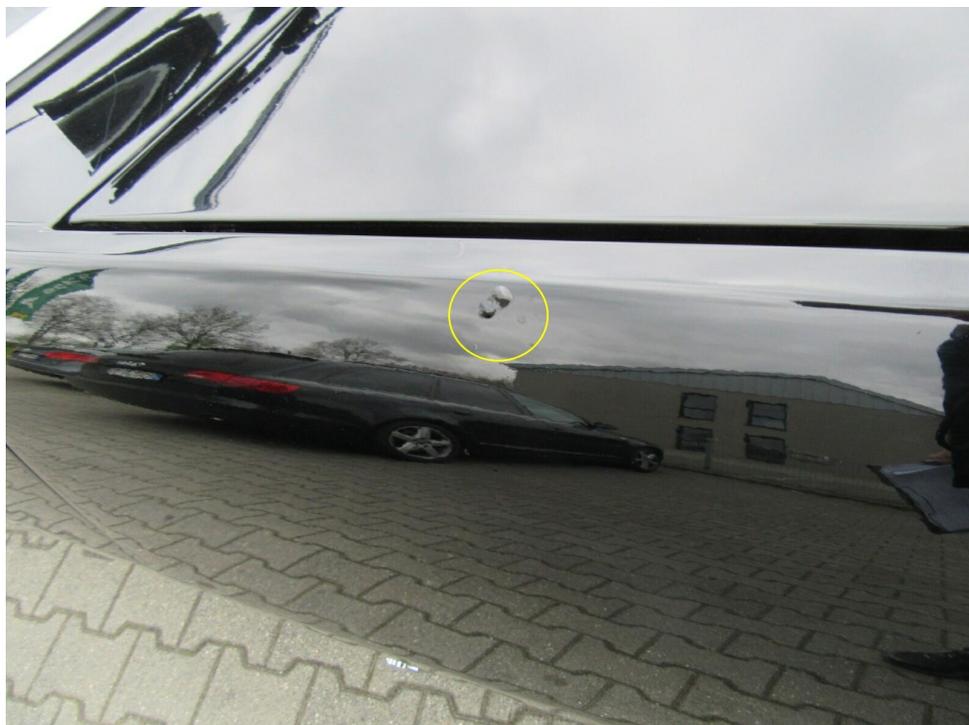
Bild 10 : Blasenbildung Kotflügel v r.

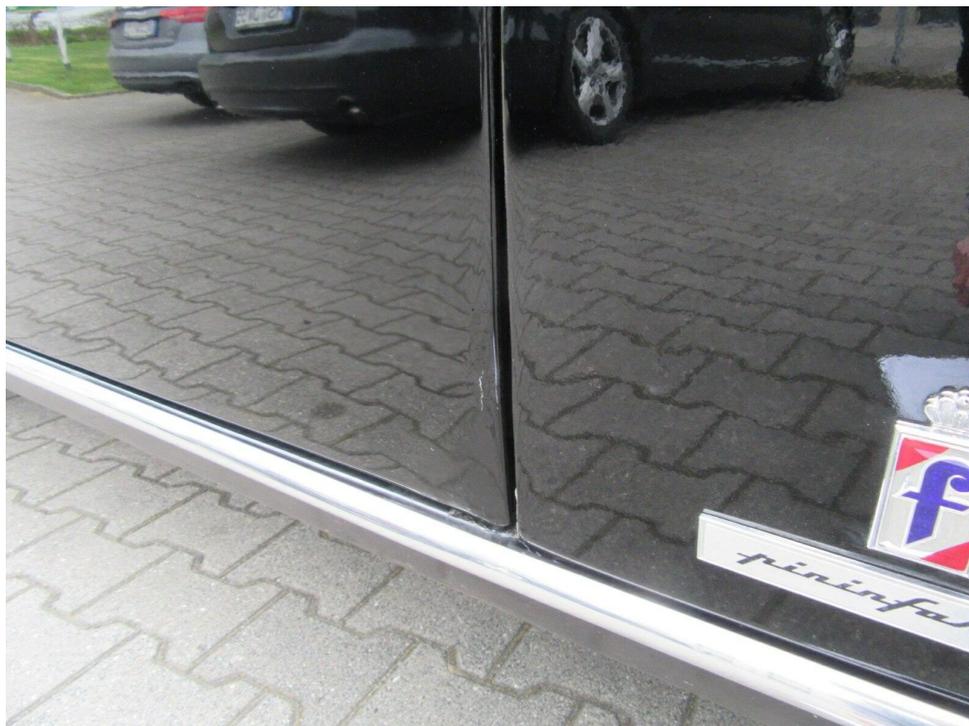
Bild 11 : Türkante v r ausgebessert.

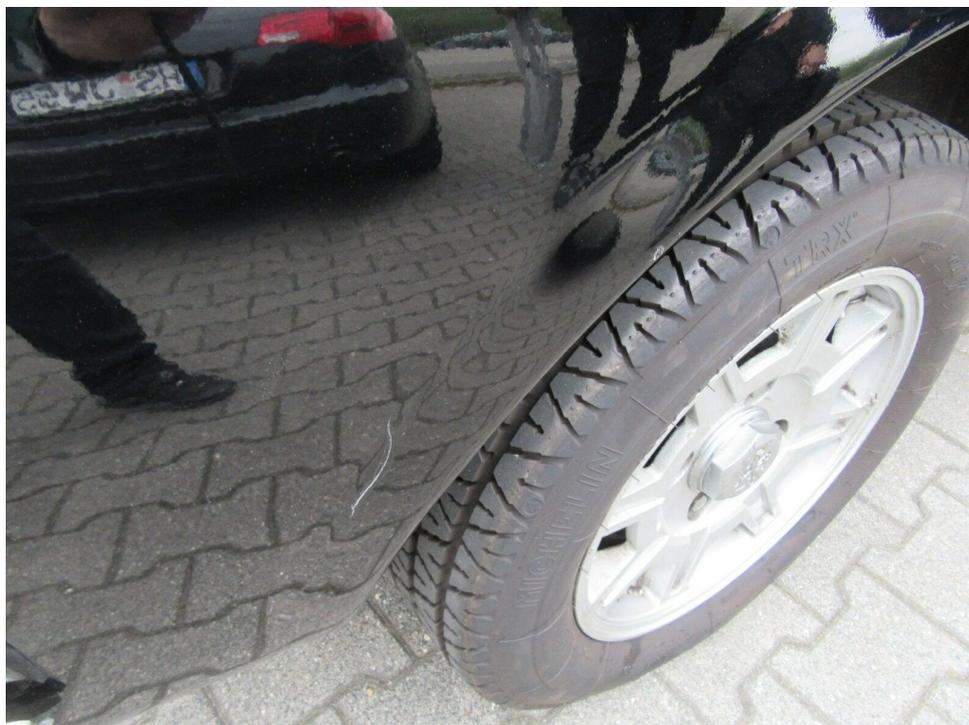
Bild 12 : Seitenwand h r verkratzt.

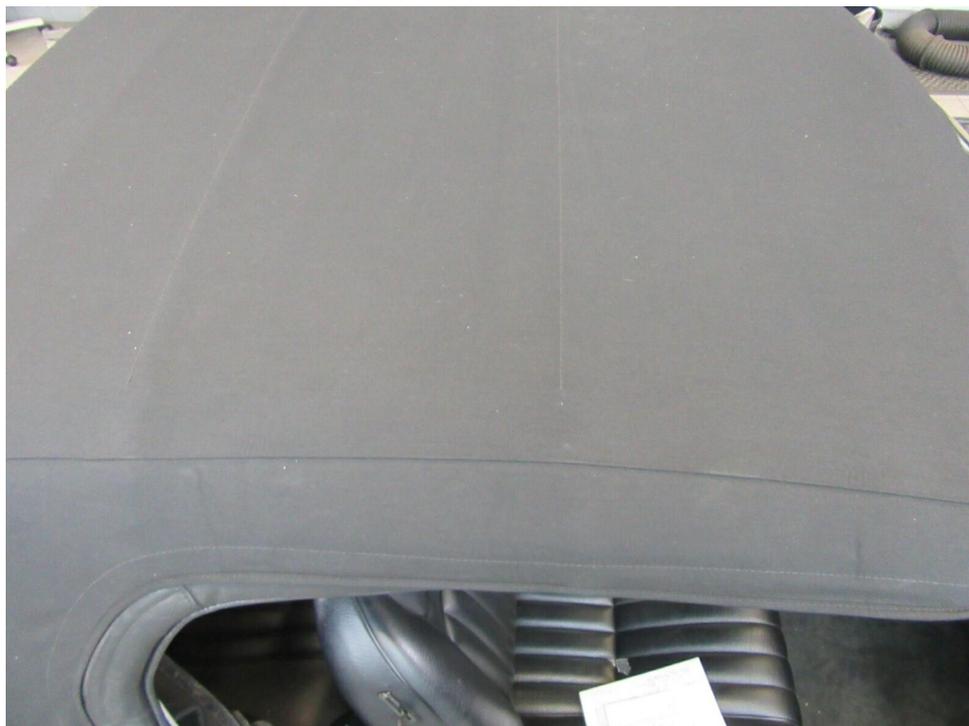
Bild 13 : Verdeck.

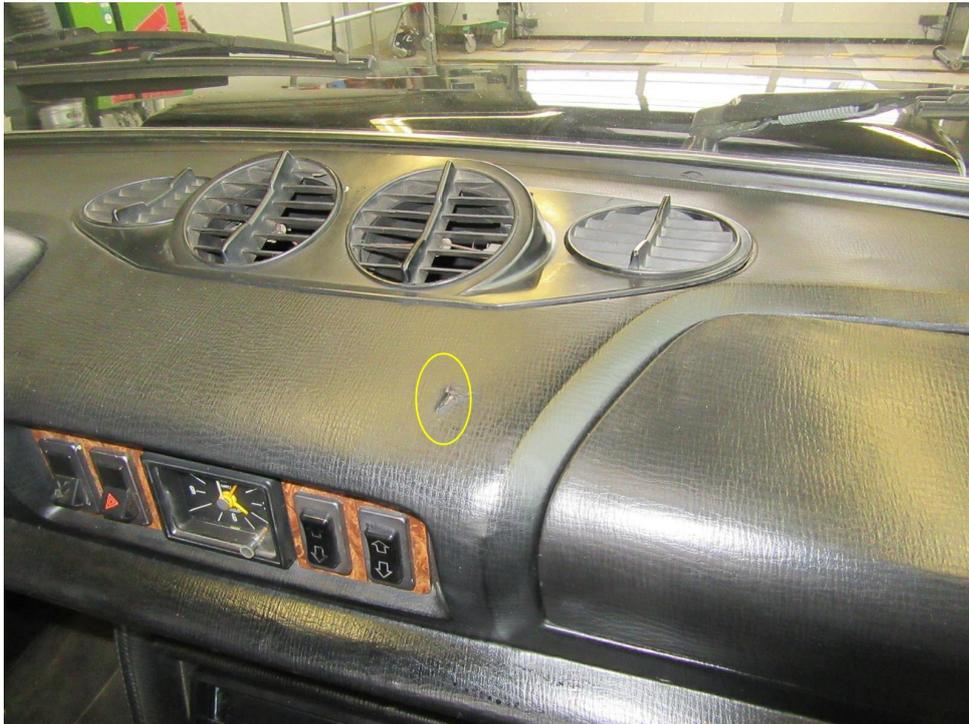
Der Innenraum befindet sich in einem gepflegten Zustand. Die Sitze vorn und hinten weisen keine Beschädigungen auf. Es wurde ein Nardi Holzlenkrad verbaut. Das Armaturenbrett weist im mittleren Bereich eine Beschädigung auf. Alle Funktionen waren gegeben.

Bild 19 : Armaturentafel beschädigt.

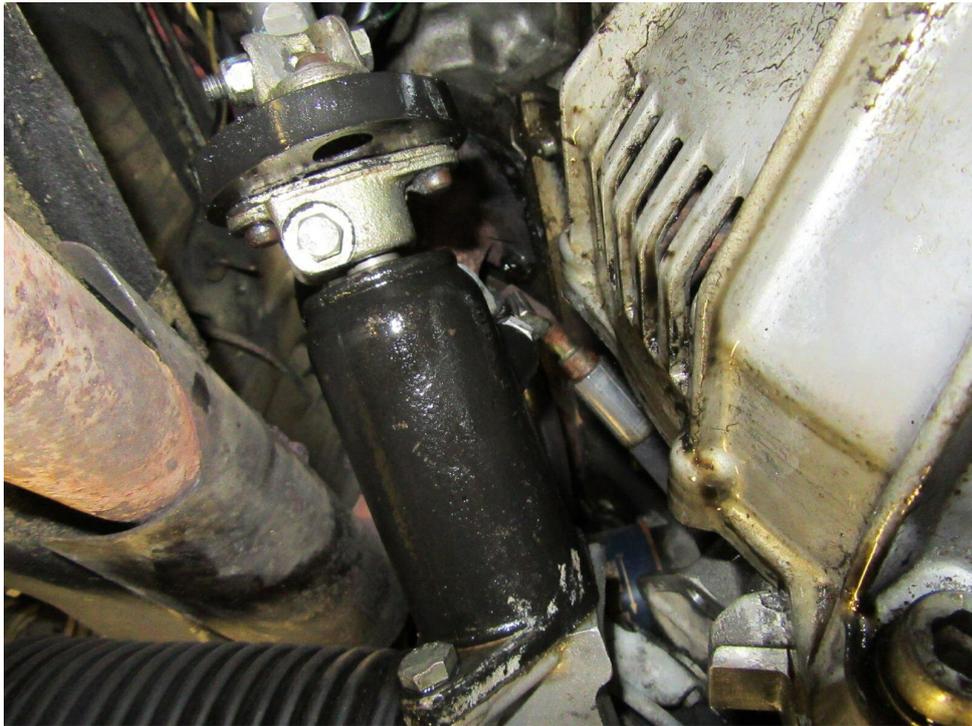
An der Fahrzeugtechnik wurden laut Angabe und Belegen die Verschleißteile ersetzt. Der Vergaser wurde neu abgedichtet. Die TRX Bereifung wurde erneuert. An der Leitung zum Lenkgetriebe konnten Undichtigkeiten festgestellt werden. An der Fahrzeugtechnik konnten dem Alter entsprechende Gebrauchsspuren festgestellt werden. Alle Funktionen waren gegeben. Die Abgasanlage mit leichten Korrosionsspuren.

Bild 31 : Leitung Servolenkung undicht.

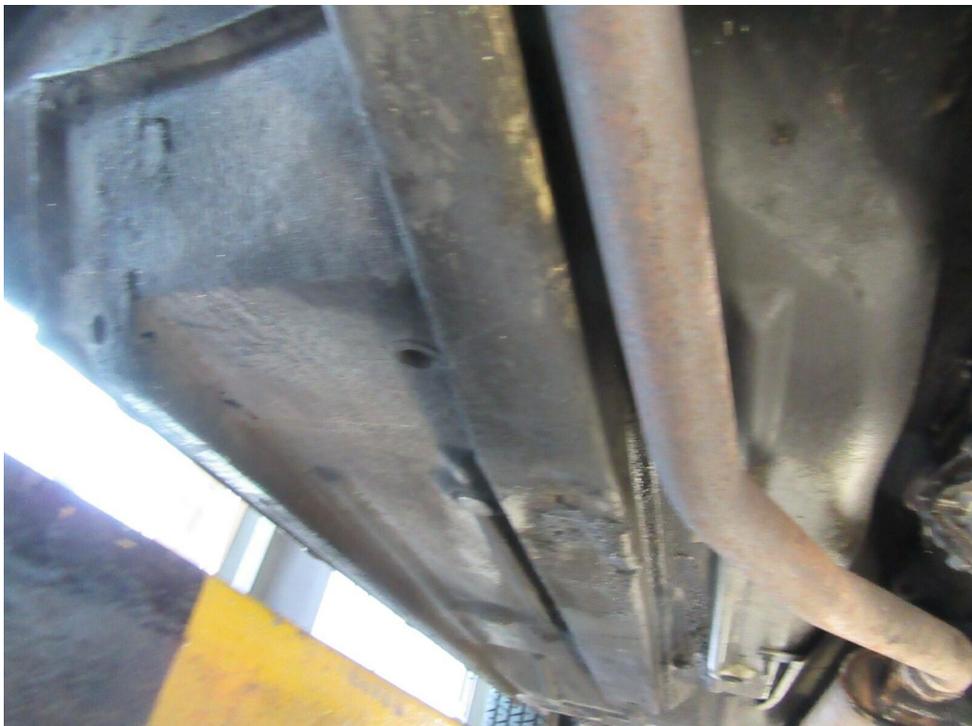
Bild 32 : Unterboden rechts.

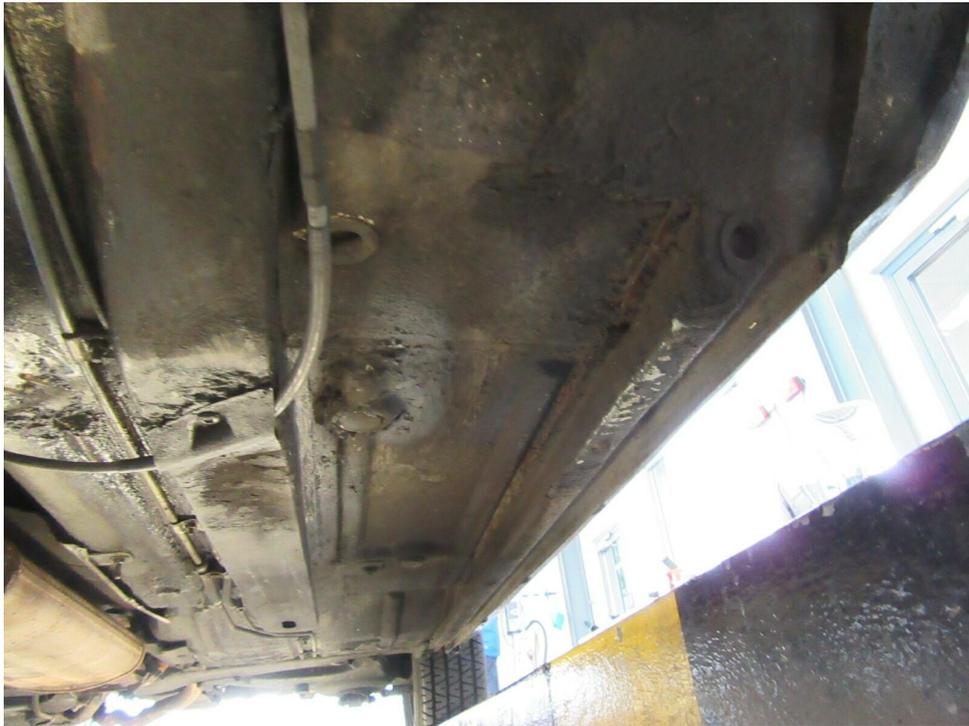
Bild 33 : Unterboden links.
