## Bewertungsbericht Oldtimer

**WES DW71H**

Erstzulassung	11.03.1975	Typ / Handelsbez.	504 Cabrio
Letzte Zulassung	19.08.2011	Hersteller	PEUGEOT (F)
Aufbauart	Cabriolet	Türen	2
Fahrzeug-Ident.-Nr.	504B311936662	HSN / TSN	3003 / 000
Km-Stand abgelesen	33556	Nächste HU §29 StVZO	03 / 2019
Energiequelle / Kraftstoff	Benzin	Zylinderanzahl	6 / V-Motor
Leistung (kW)	100	Hubraum (ccm)	2647
Schadstoffklasse:	OLDTIMER	Antriebsart	Heckantrieb
Getriebe / Gänge	Schaltgetriebe / 5	Farbe	schwarz / Uni
Polster / Farbe	Leder / Schwarz	Motornummer	21753
Karosseriehersteller	Peugeot (Pininfarina)	Karosserie-Nr.	A00012
Karosseriewerkstoff	Die Karosserie besteht aus Stahl.

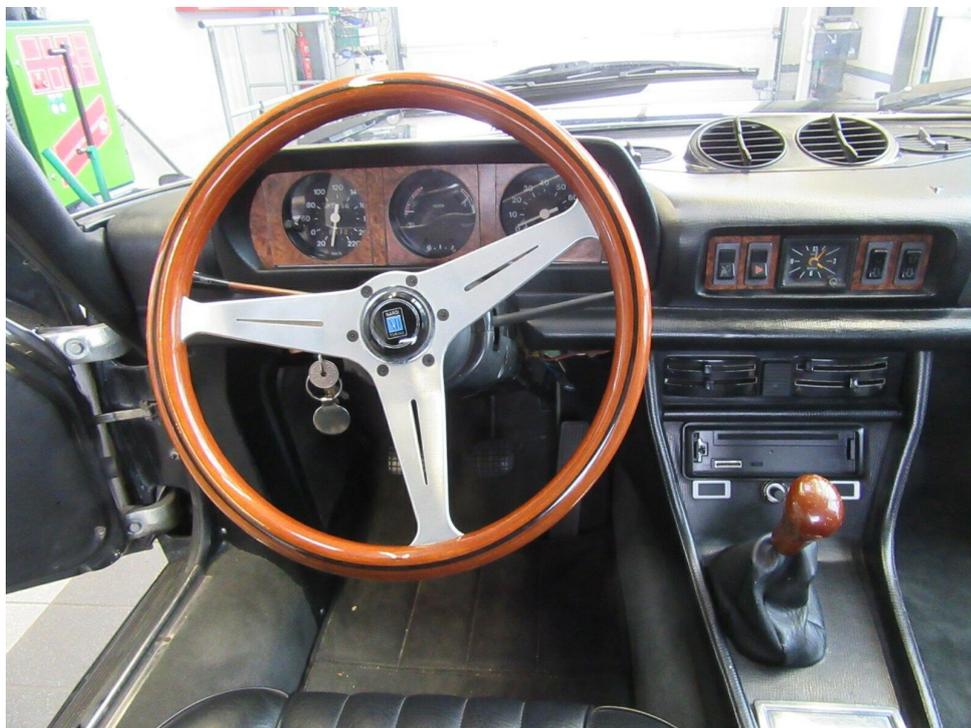
Bild 16 : Armaturenbrett.

Der Innenraum befindet sich in einem gepflegten Zustand. Die Sitze vorn und hinten weisen keine Beschädigungen auf. Es wurde ein Nardi Holzlenkrad verbaut. Das Armaturenbrett weist im mittleren Bereich eine Beschädigung auf. Alle Funktionen waren gegeben.
